**NNC 9.20**

**MACH TRIM**

# MACH TRIM SYSTEM

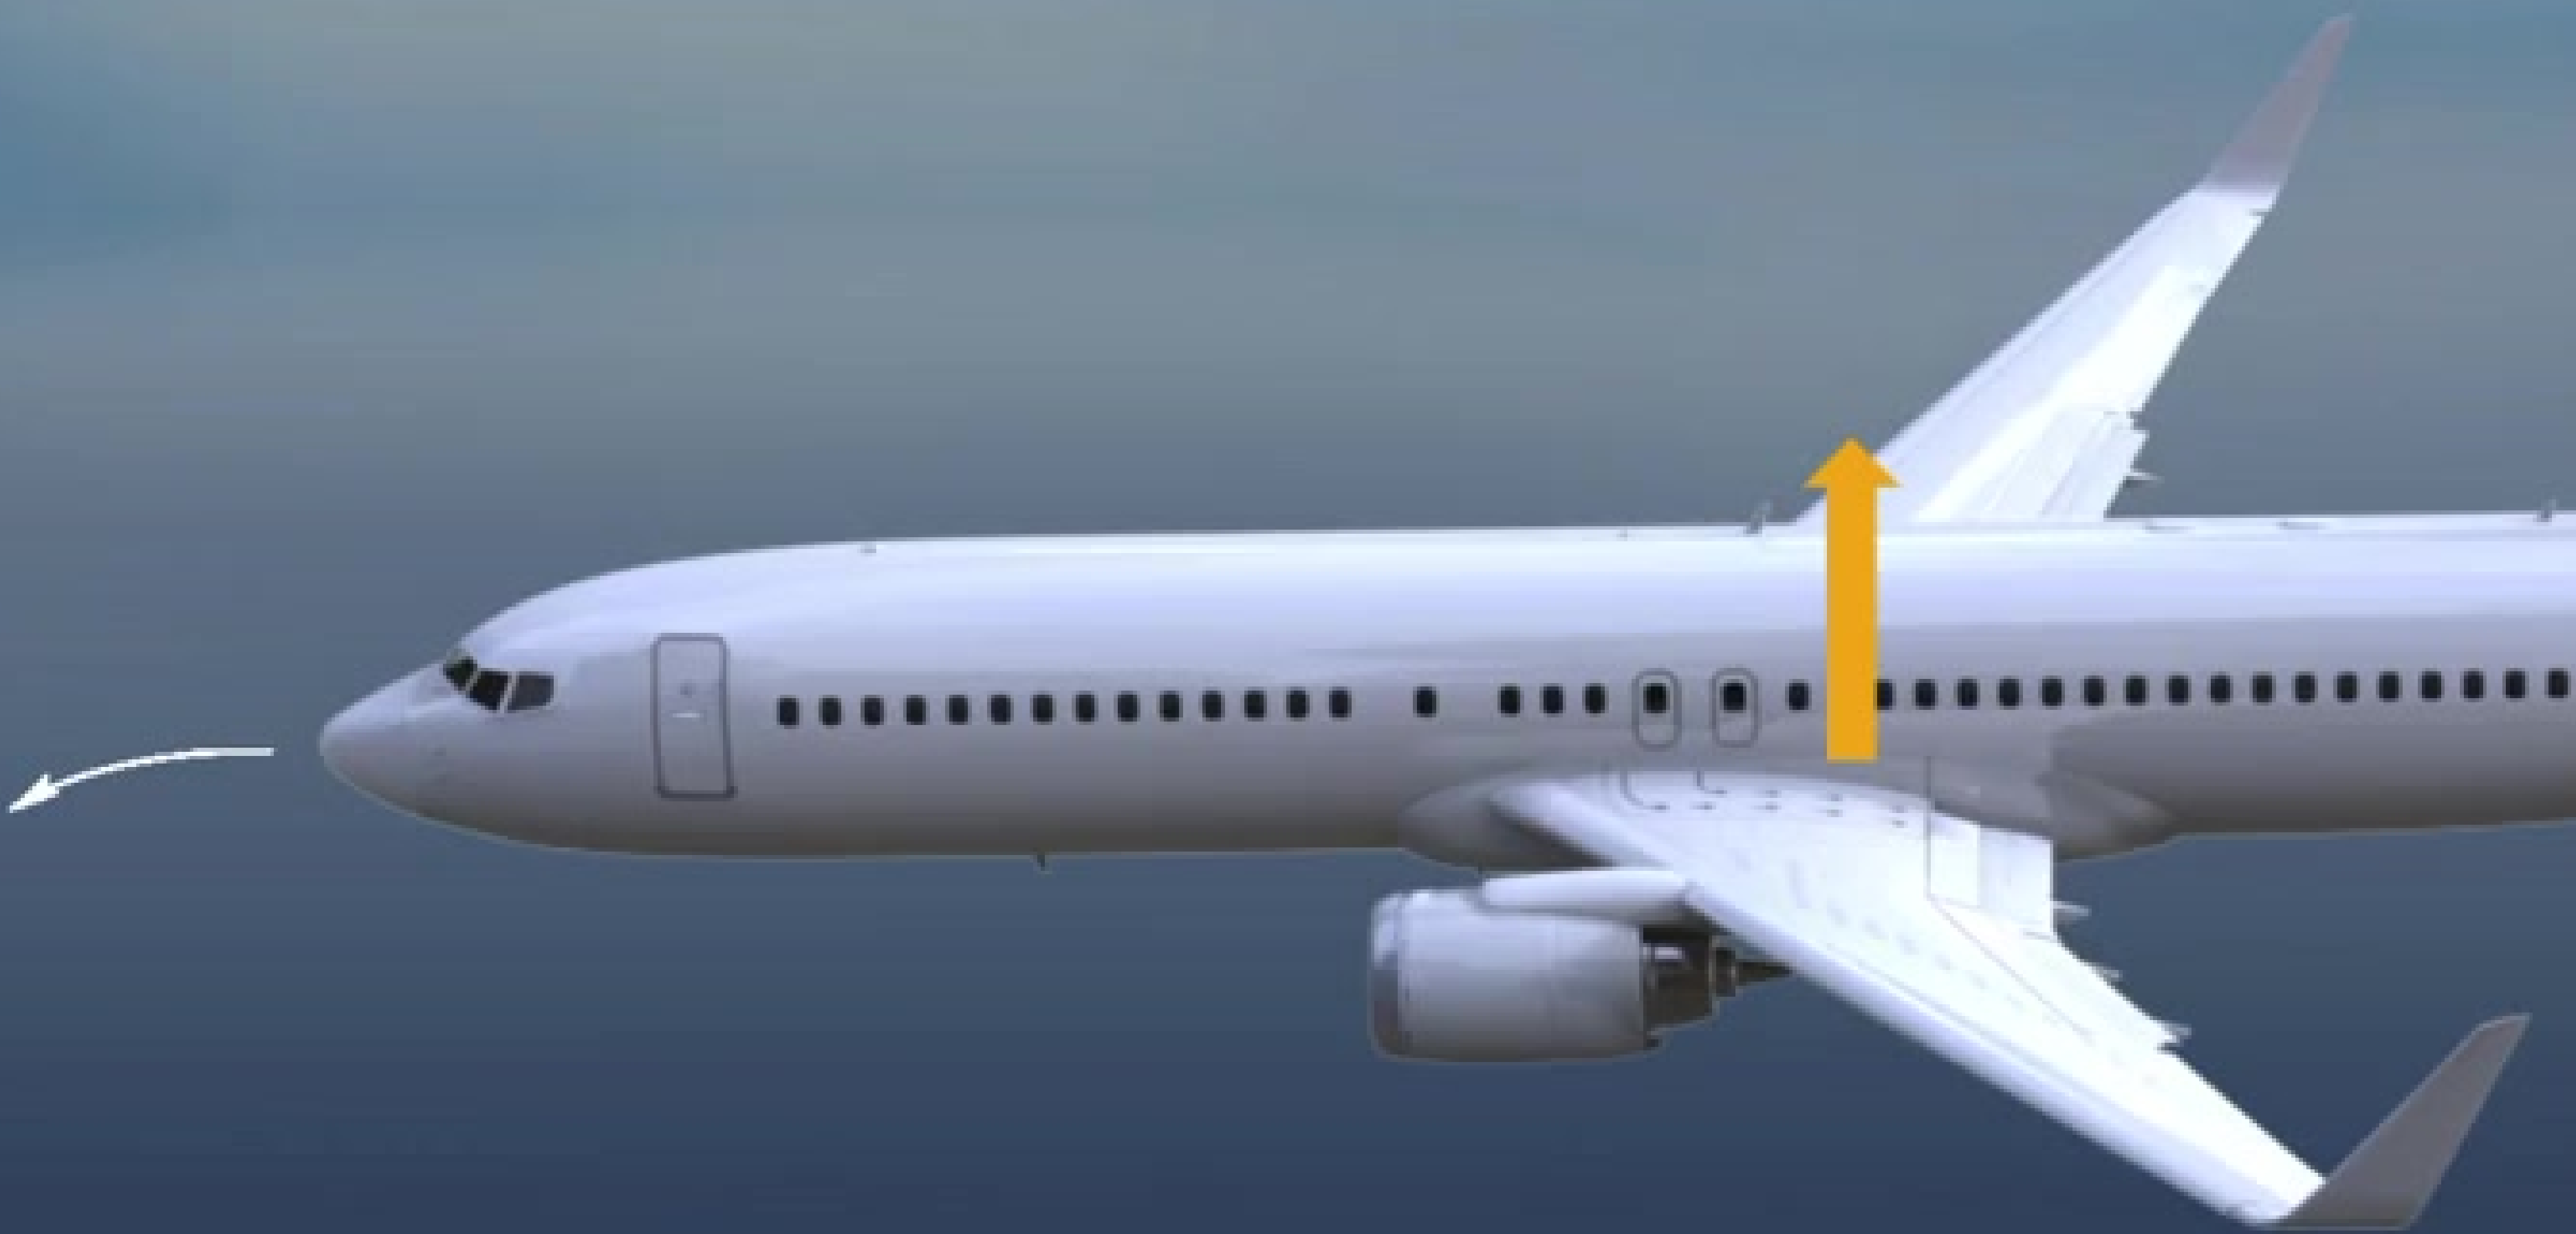
Un système de compensation de Mach assure la stabilité de la vitesse aux nombres de Mach élevés. La compensation de Mach est automatique au-delà de **Mach 0,615** grâce à un ajustement des **gouvernes de profondeur** par rapport au stabilisateur à mesure que la vitesse augmente. Les calculateurs de commandes de vol utilisent les informations de Mach fournies par l'ADIRU pour calculer la position de l'actionneur de compensation de Mach « Mach trim actuator position ».

Le système de compensation de Mach assure la stabilité de la vitesse à des nombres de Mach élevés. Le système reçoit des données du SMYD (Stall management and Yaw Damper) et des données de vitesse de l'ADIRU associé. En dessous d'un nombre de Mach critique, la répartition de la pression sur l'aile est telle que **le centre de portance se situe à environ 25 % de la corde**. Lorsque la vitesse atteint le régime **transsonique**, le centre de portance se déplace **vers l'arrière**, en particulier pour les avions à ailes en flèche, ce qui rend l'avion **lourd du nez**. Ce phénomène est appelé « cabrage de Mach » ou « **Mach Tuck** ». Le système Mach Trim est installé pour compenser le cabrage en ramenant le manche **vers l'arrière** jusqu'à une nouvelle position neutre au nombre de Mach critique. Ce phénomène est visible dans le poste de pilotage lorsque la vitesse dépasse Mach 0,615. Donc la compensation de Mach est automatique au-delà de Mach 0,615 grâce à un ajustement des gouvernes de profondeur par rapport au stabilisateur à mesure que la vitesse augmente.
