# Nitrogen Generation System

# **Le générateur d'azote : sécurisation des réservoirs de carburant aériens**

**Les explosions de réservoirs de carburant, responsables de centaines de morts depuis 1959, ont conduit à des enquêtes rigoureuses et à l'implémentation de systèmes de sécurité avancés. Le Nitrogen Generation System (NGS), qui régularise les réservoirs en réduisant le niveau d'oxygène, est la solution high-tech qui a rendu ces accidents "impossibles" depuis sa mise en œuvre, illustrant un progrès significatif dans la sécurité aérienne.**

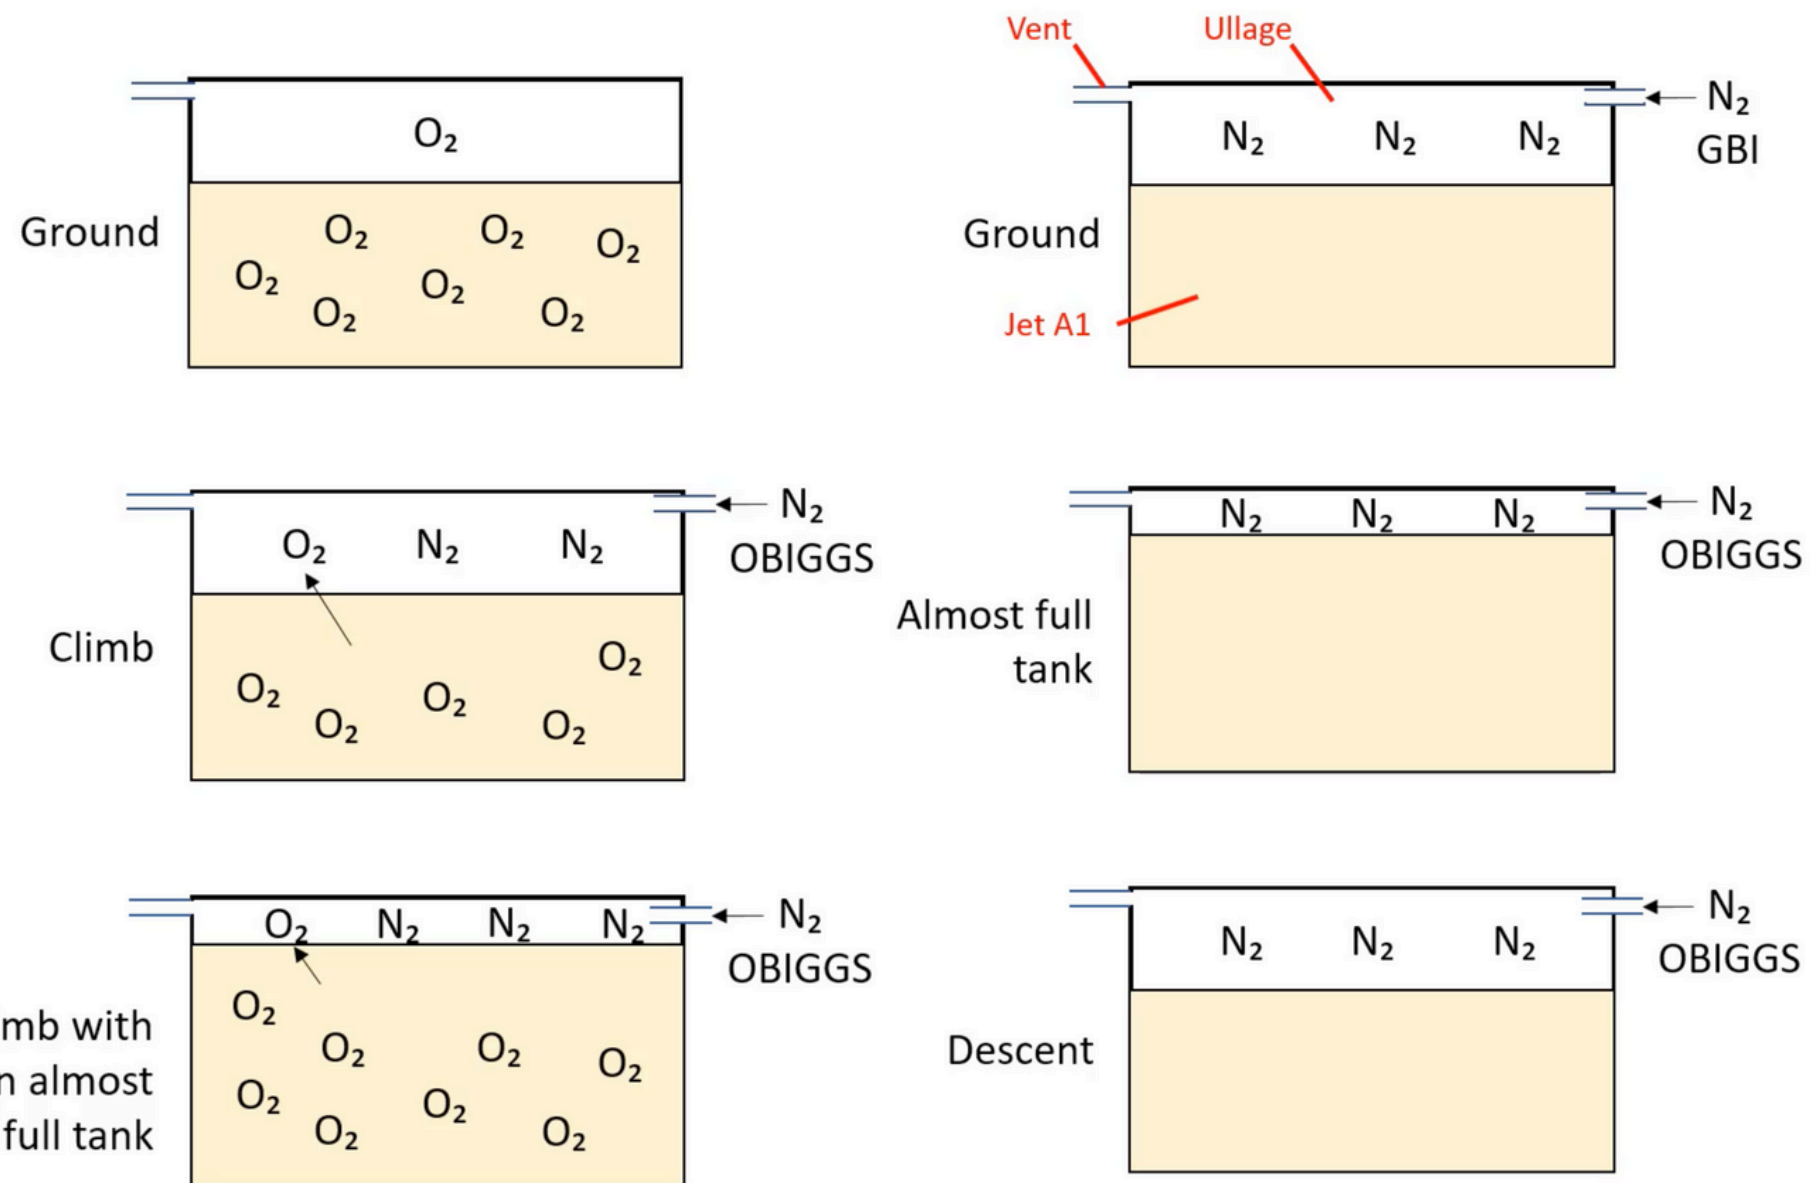
MSL  
O<sub>2</sub> < 12%  
is safe

FL410  
O<sub>2</sub> < 15.5%  
is safe

Flammability Envelope

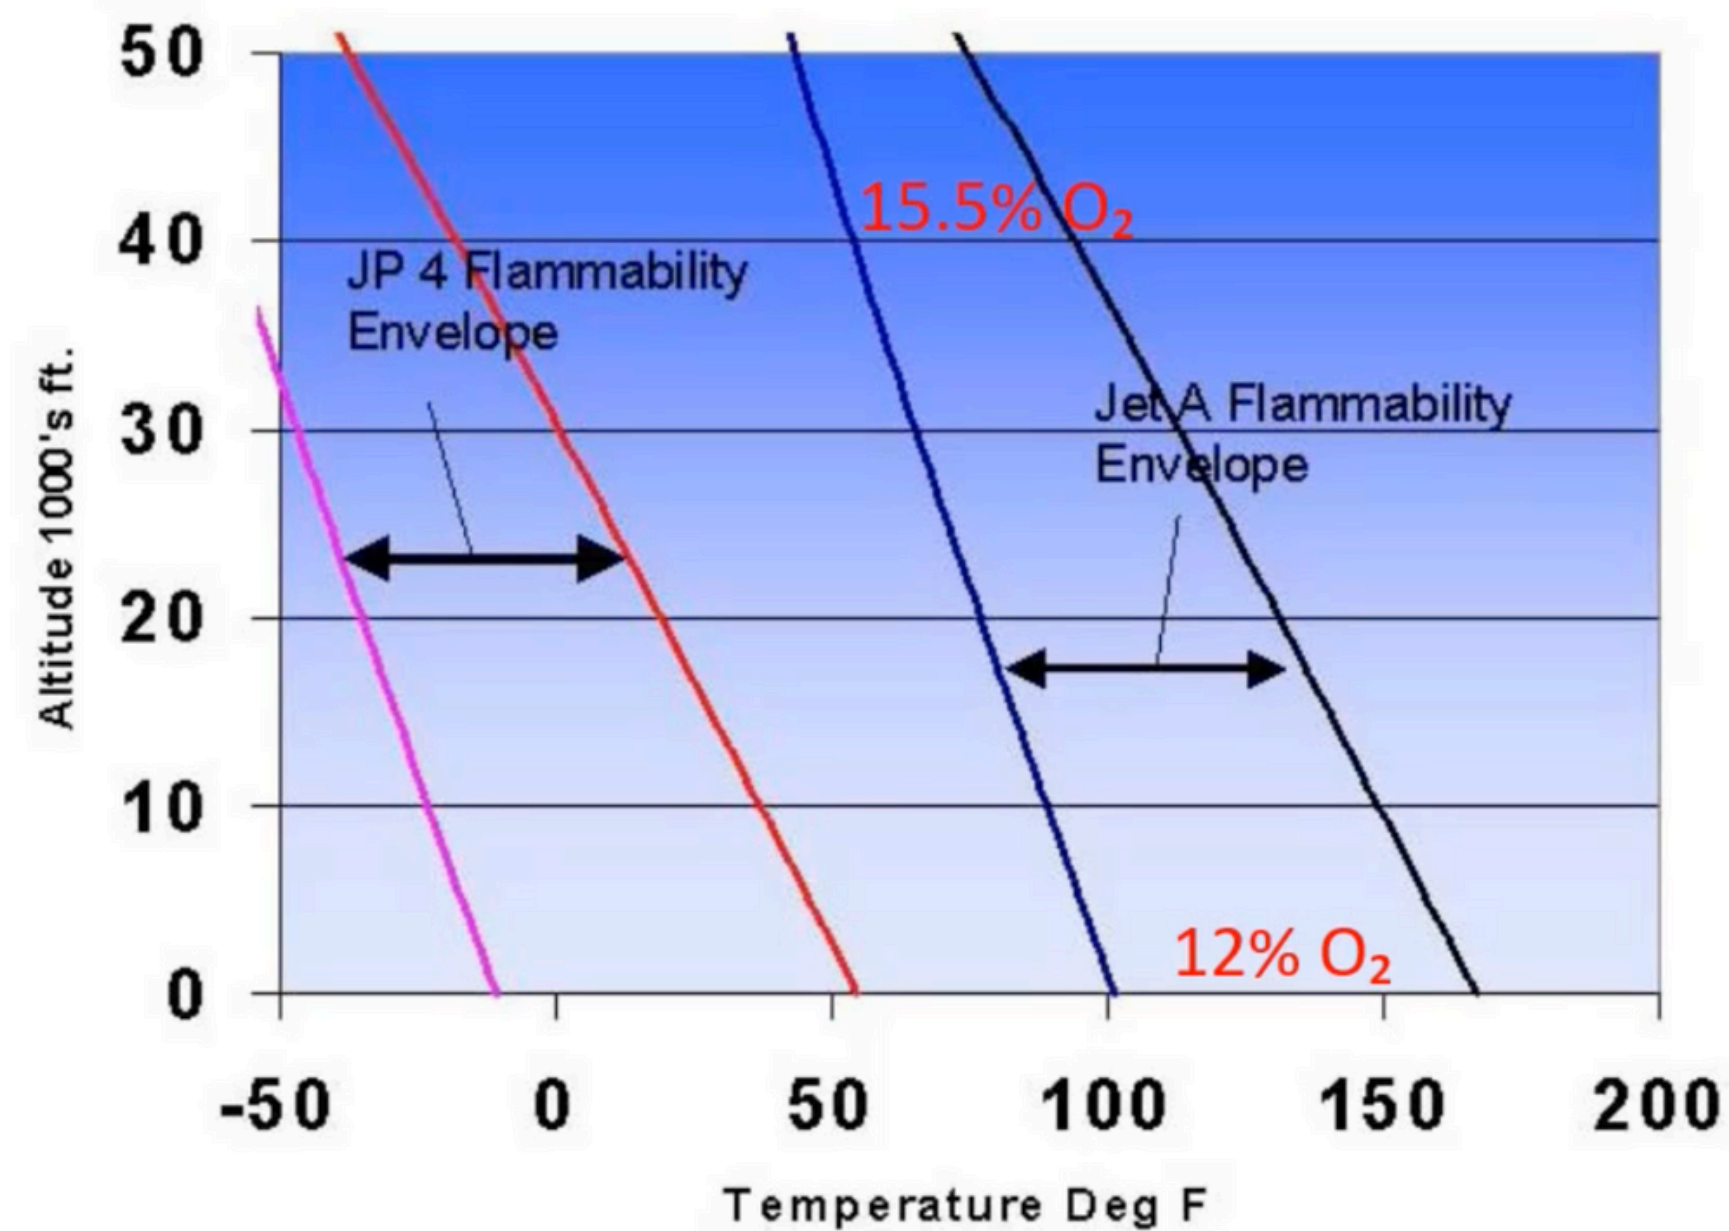
| Ignition Sources |

| Causes of Flammability |

High  
Fuel vapour –  
Oxygen mix

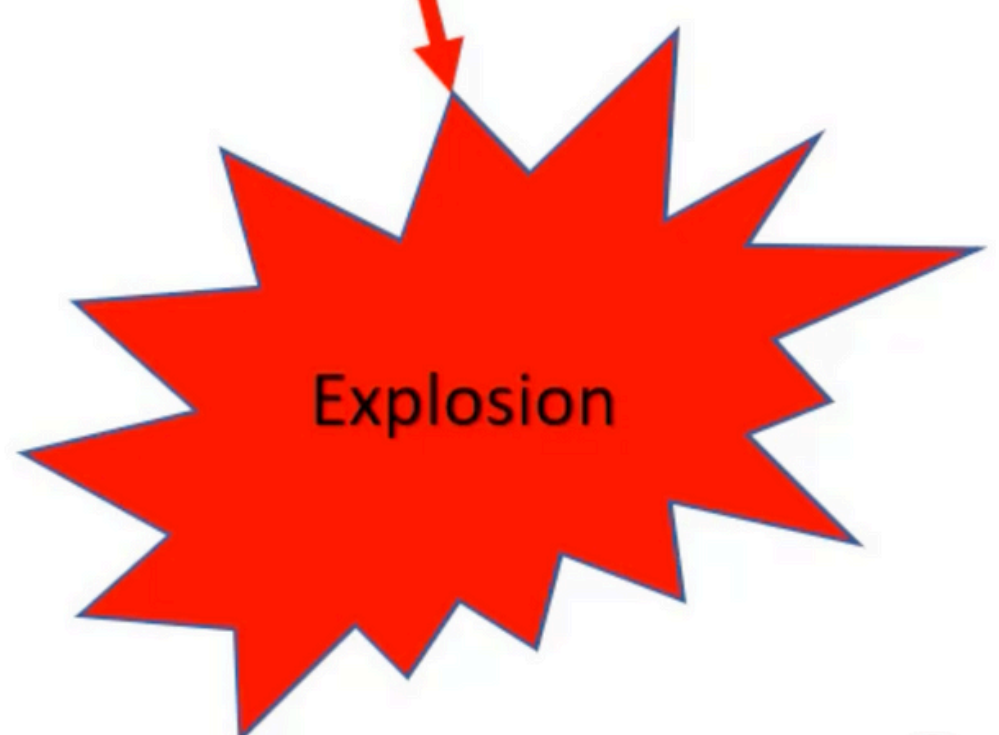
Inerting  
system

Safe  
Fuel vapour –  
Oxygen mix

No  
explosion

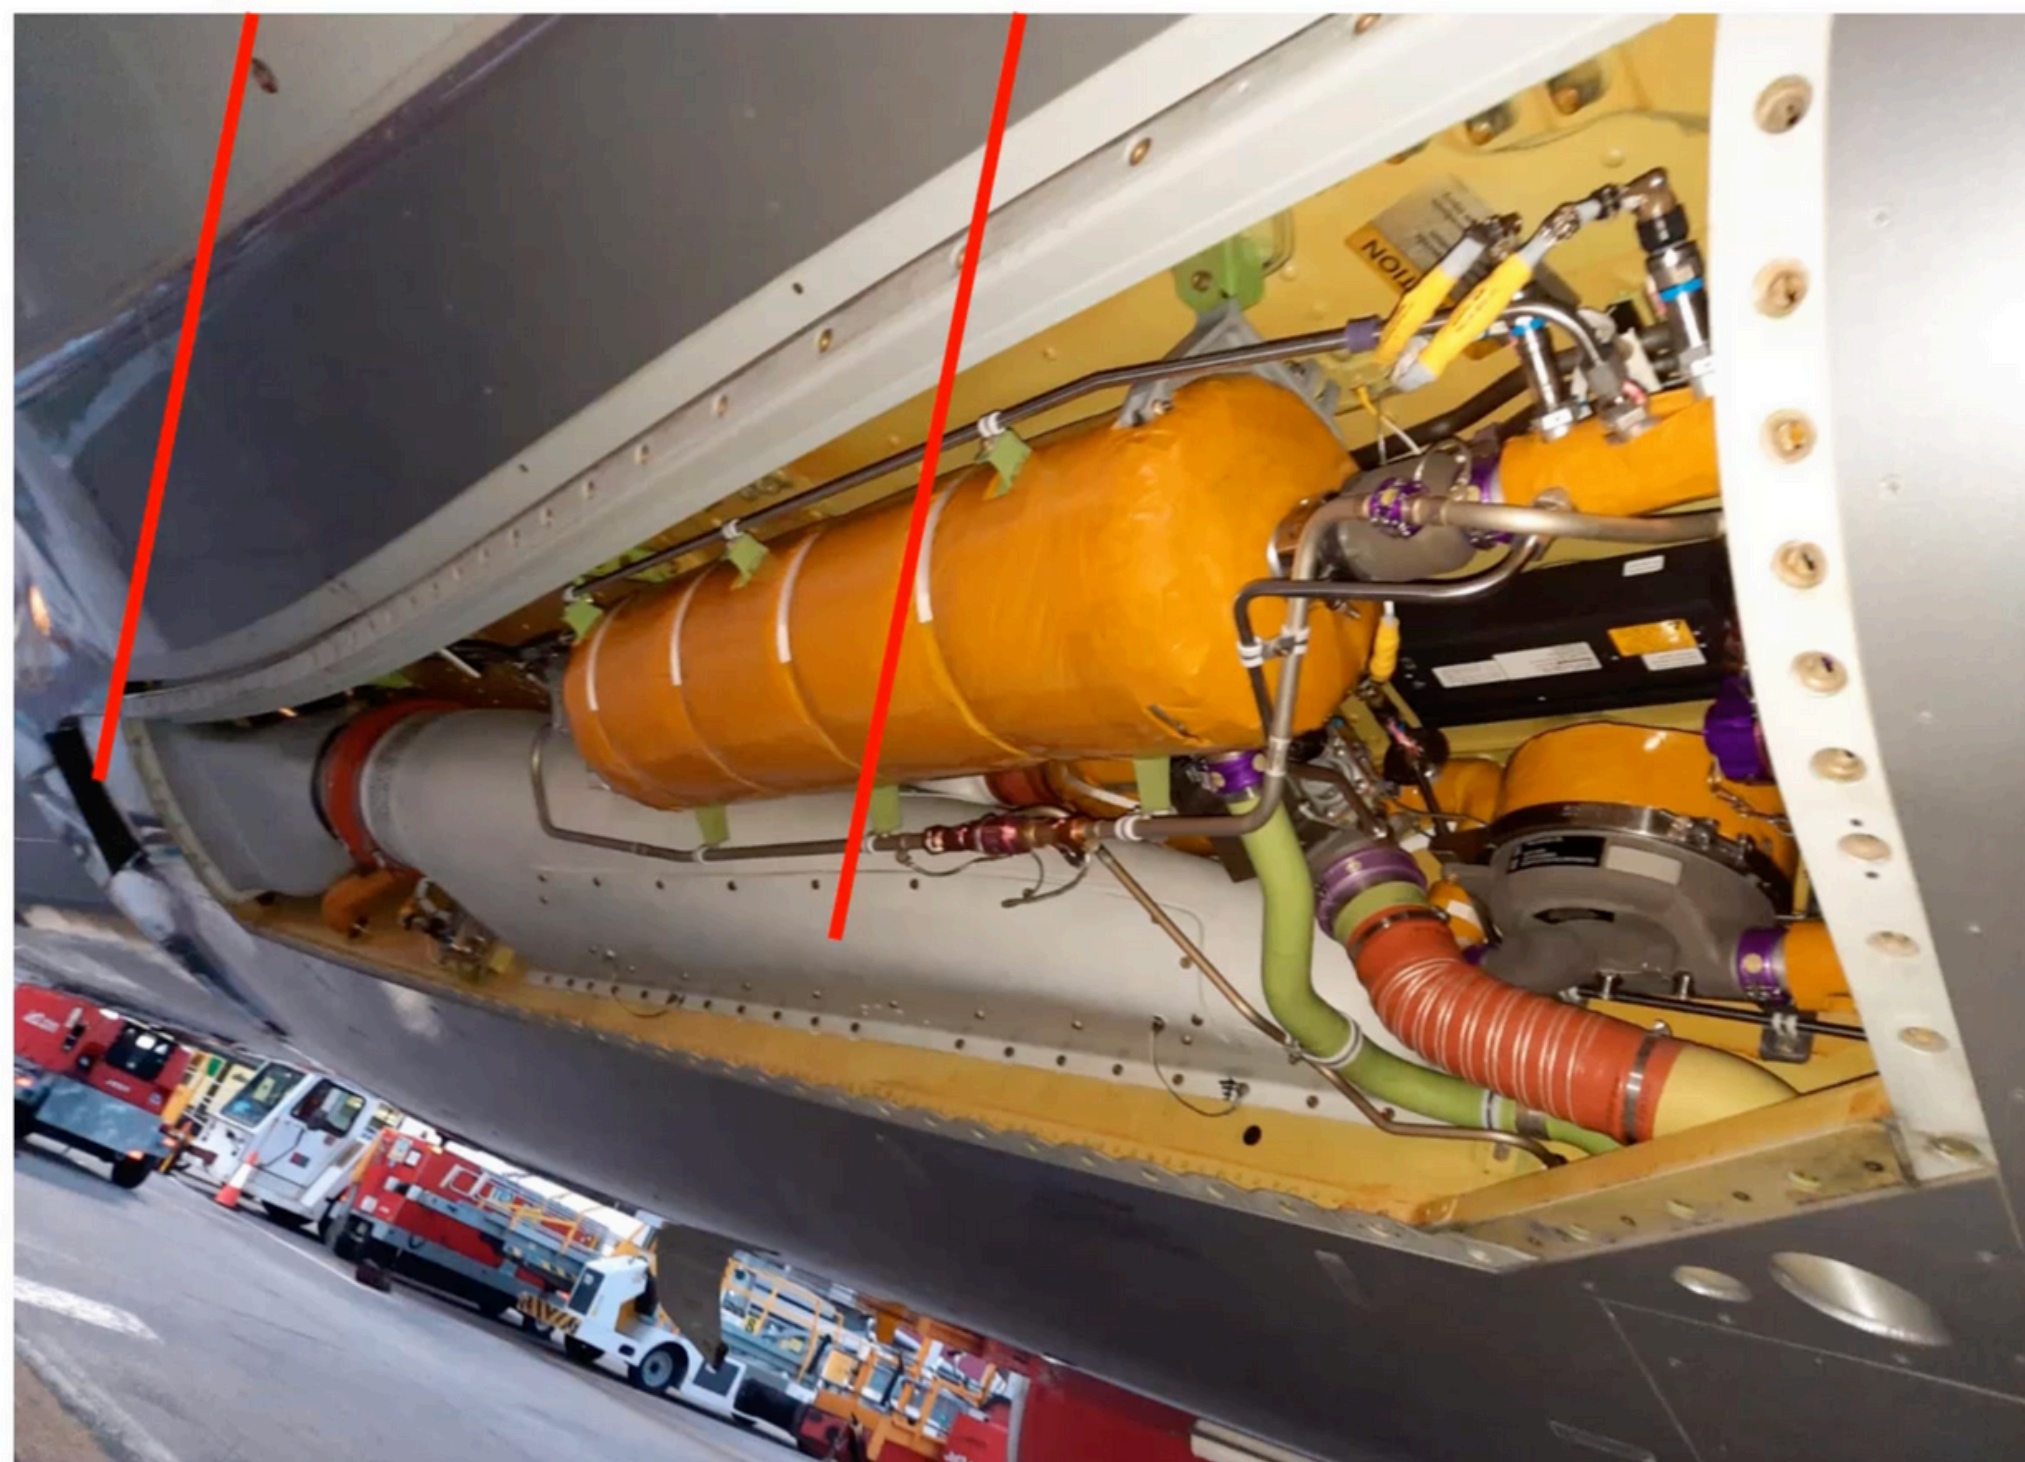
Left ram air  
inlet

Left ram air  
duct

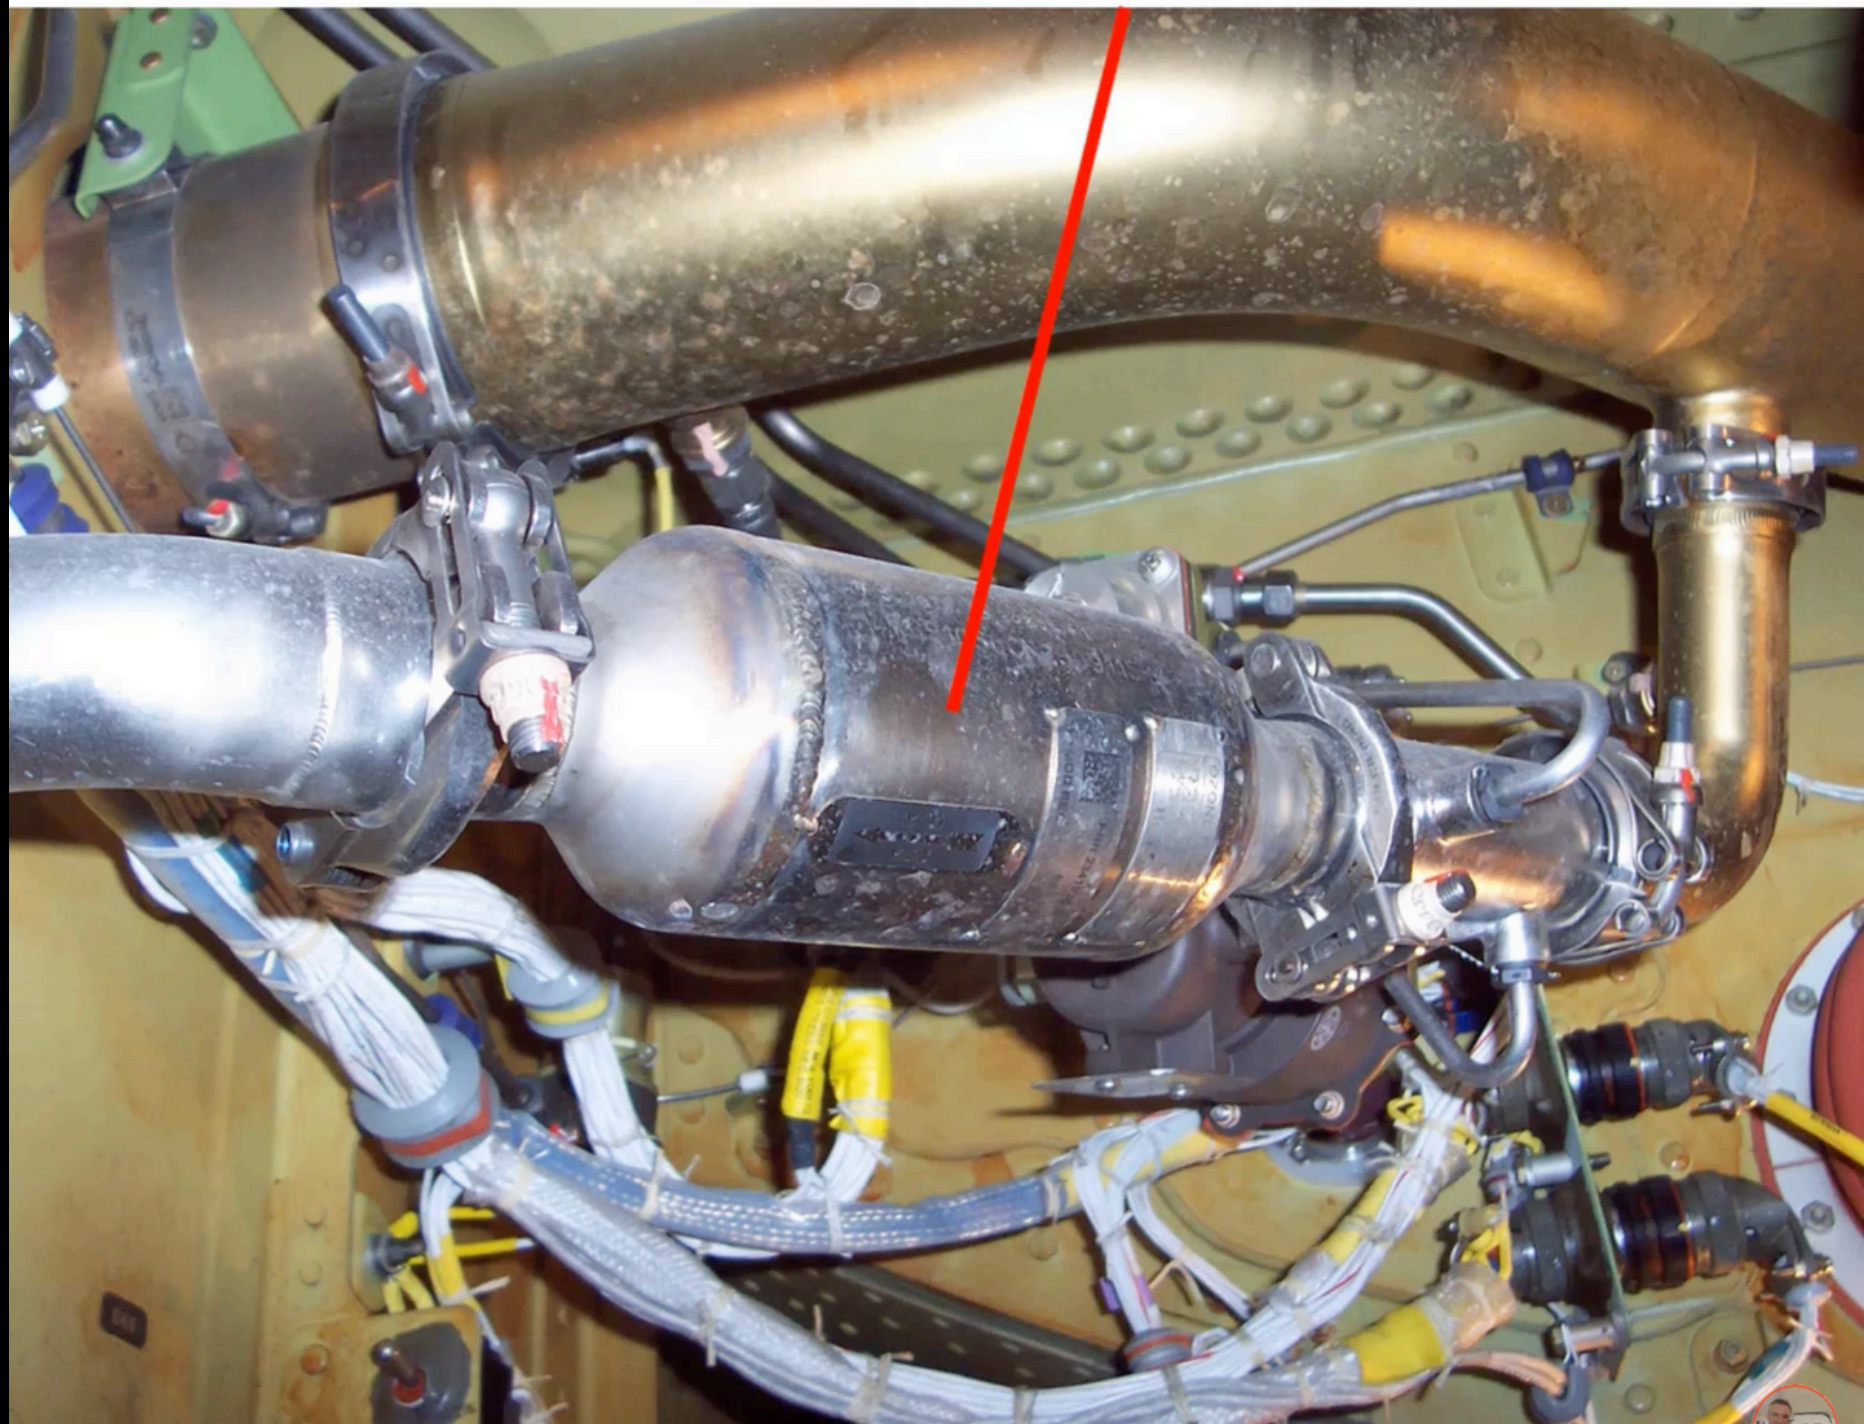
Ozone  
converter

- **Convertisseur ozone (catalyseur qui transforme l'ozone en oxygène, protège les membranes).**
- **Échangeur thermique refroidit l'air à  $71^{\circ}\text{C}$  (avec air ram).**
- **Filtration pour enlever les poussières (durée: 12 000 heures).**

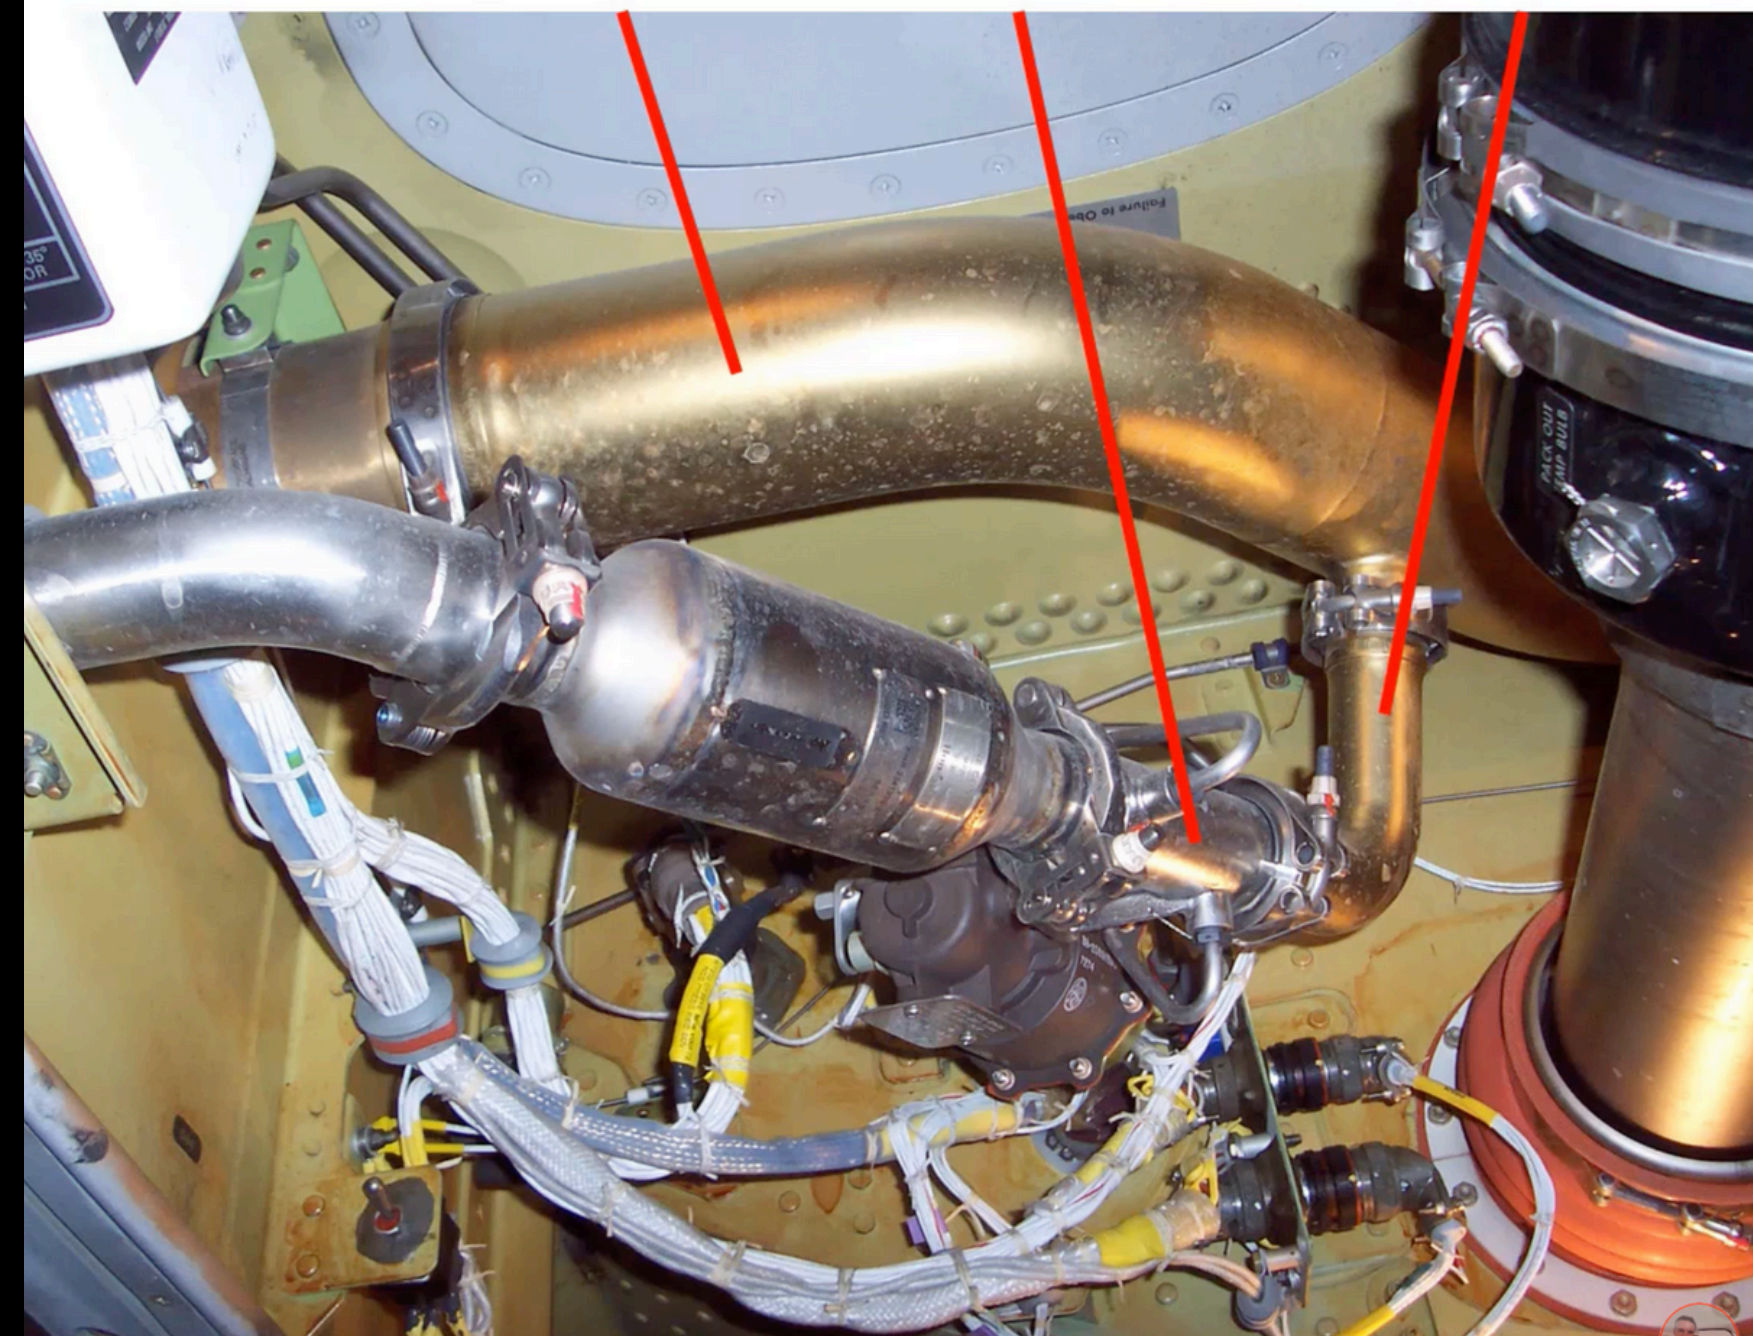
Left bleed  
air duct

Pressure  
regulating  
and shutoff  
valve

Air for  
NGS

**1.Source d'air : Bleed air du collecteur pneumatique gauche (pression min. 18 psi).**

- **Régulé par une vanne (PRSOV) qui ferme si surchauffe ( $>107^{\circ}\text{C}$ ) ou surpression (67 psi).**

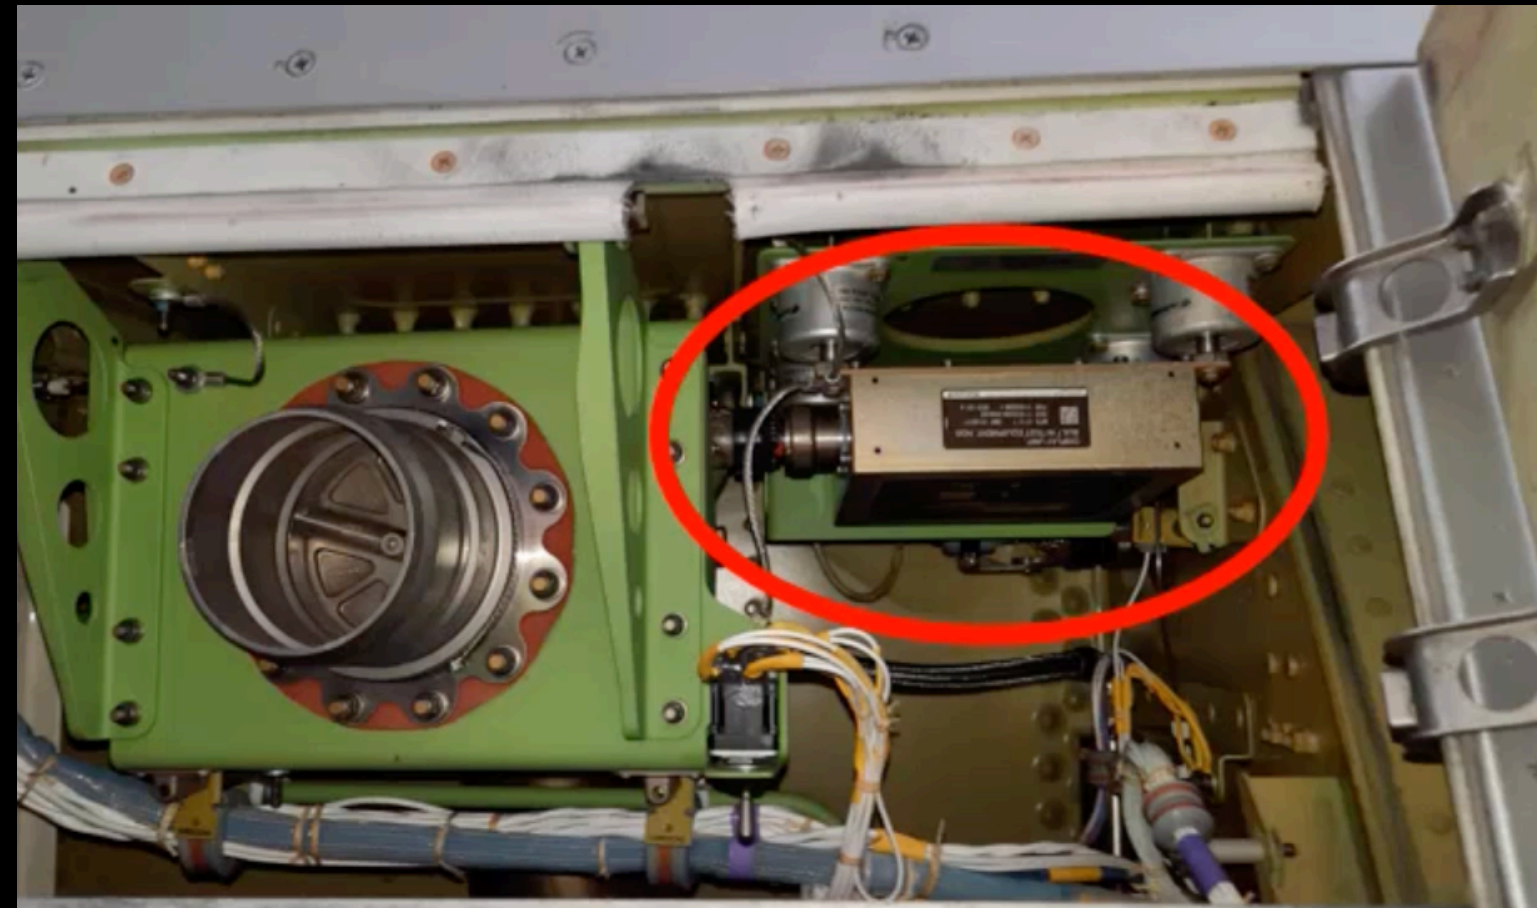
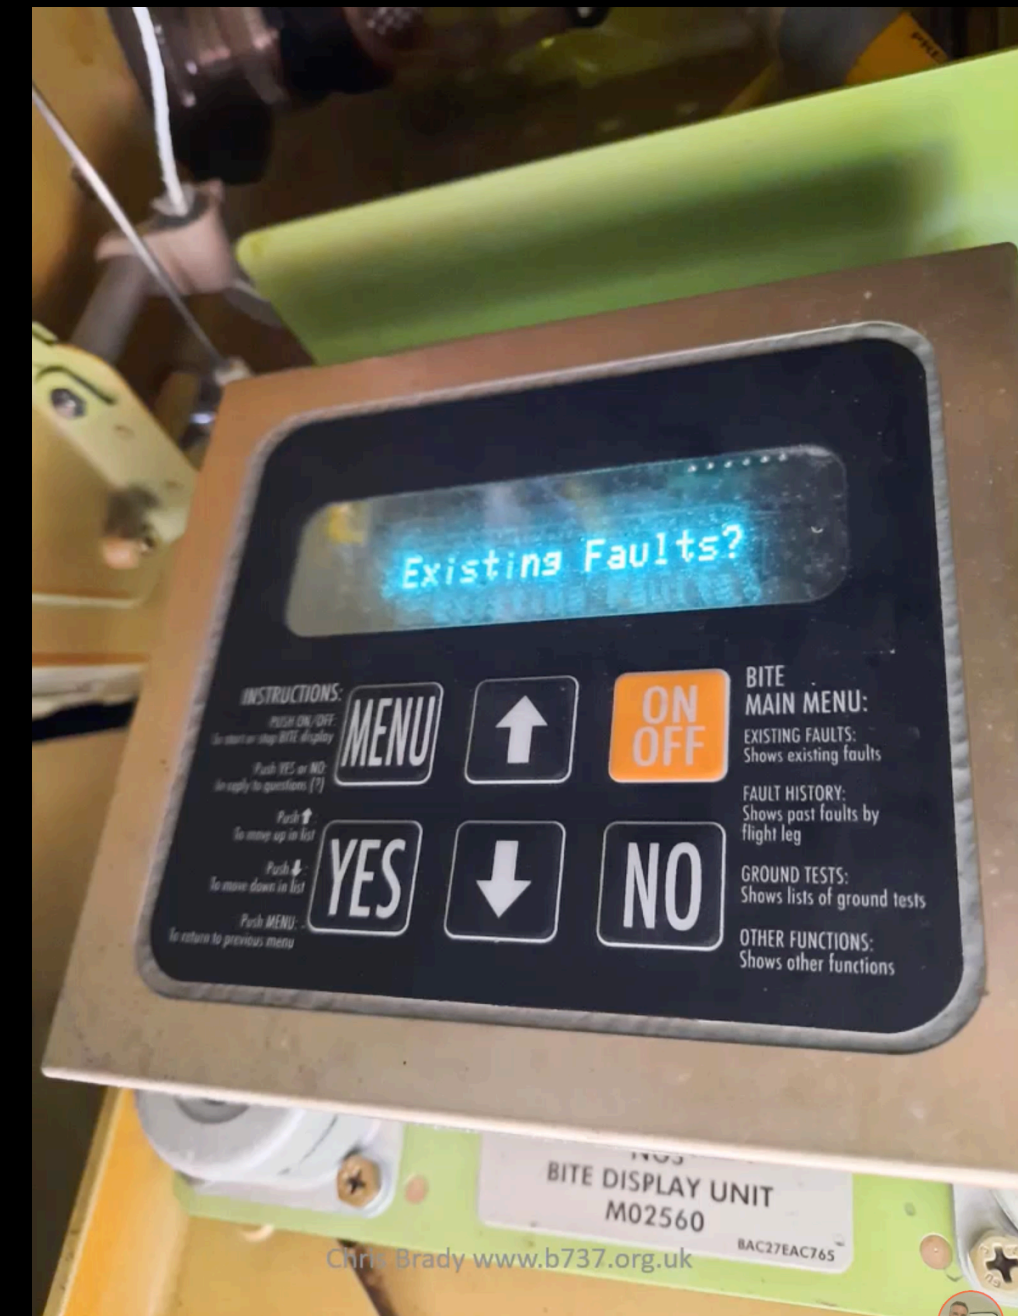
- Conditions OFF (Arrêt) : automatique si moteur arrêté en vol, feu détecté, pack gauche en surchauffe, ou ravitaillement. Au sol : mode test seulement.
- Contrôle : ordinateur NGS dans la soute avant (alim DC Bus 2).
- Diagnostics : écran **BITE** près du connecteur air start.

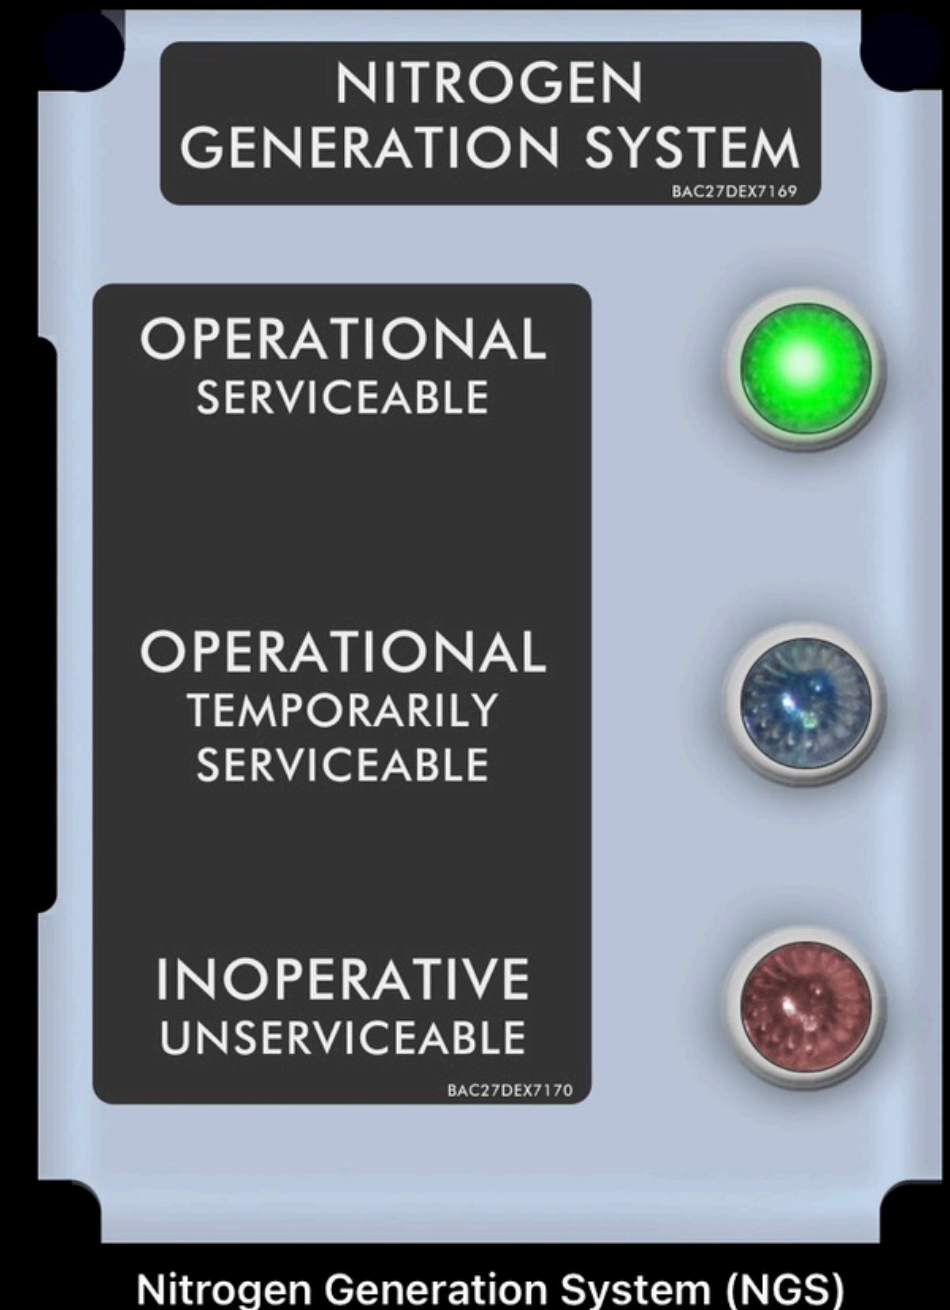
- **Vert** « Service »: système fonctionne correctement, pas de maintenance.
- Si non allumé avant vol : contacter la maintenance pour un report.
- **Bleu** « Service temporaire »: système fonctionnel mais à capacité réduite.
- Aucune maintenance immédiate, mais consigner le défaut avant de libérer l'avion.
- **Orange** « INOP » (Hors service): Système hors service.
- Fermer et verrouiller manuellement la vanne d'arrêt du NGS (SOV).
- Consigner le défaut avant de libérer l'avion.
- **Aucun voyant allumé** : indicateur de fonctionnement hors service (NGS potentiellement mal installé ou US).
- Utiliser l'écran BITE pour identifier la cause.
